Il Progetto Micore: una procedura per la previsione e gestione dei rischi da mareggiata

FP7 Cooperation Work Programme: Environment
ENV.2007.1.3.1.1. European Storm Risk

Morphological Impacts and Coastal
Risks induced by Extreme storm events

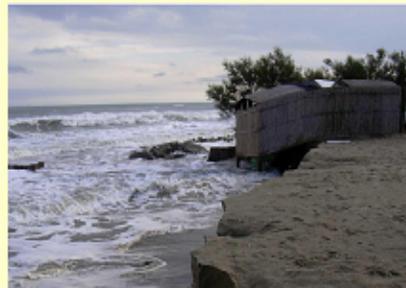
Lido di Spina beach erosion

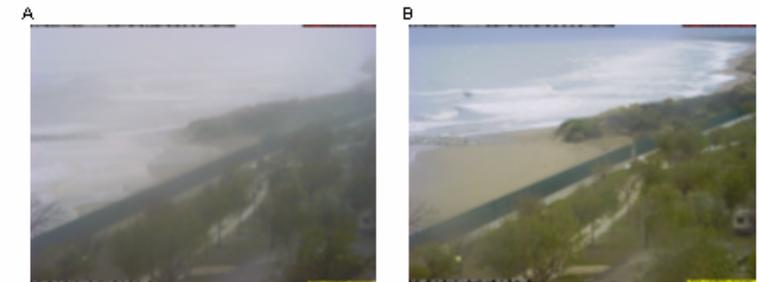
Figure 2004.1: A) Snapshot Argus oblique image on 24 September 2004, 15:00 GMT; B) Snapshot Argus oblique image on 25 September 2004, 06:00 GMT.

The storm started on 24 September. Figure 2004.1 - A is captured during the peak of the storm and is not clear because of rain drops on the camera lens. What is visible is that the marine water overtopped the groin, reached the camping fence and deeply affected the dunes (overwash, breaching and frontal erosion).

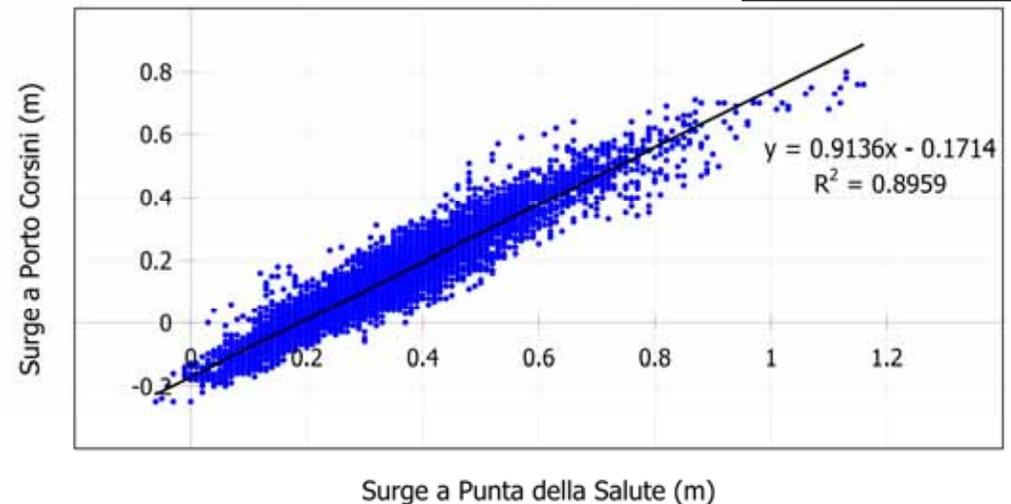
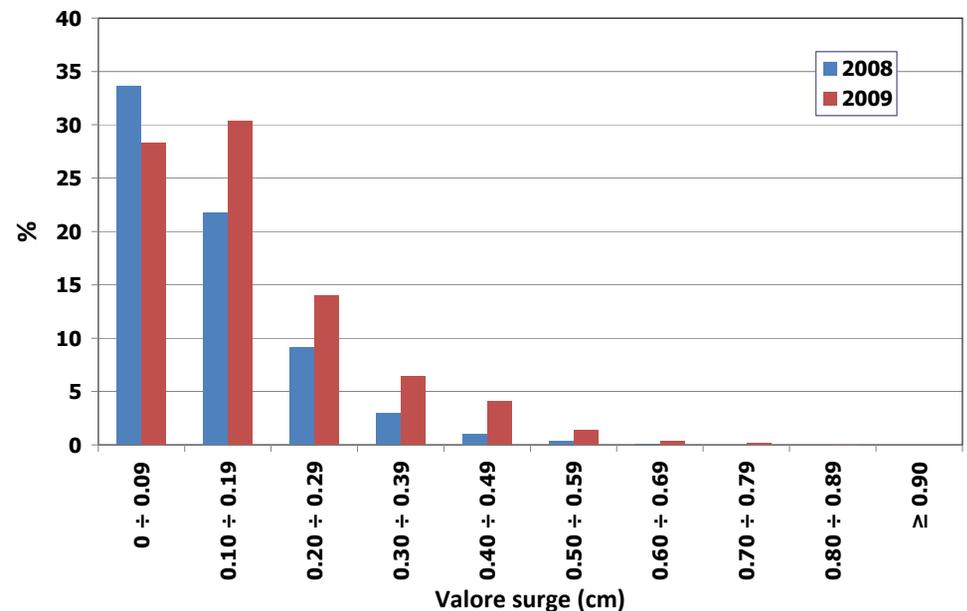
Massimi Livelli Mareografo di Porto Corsini

ANNO 2009
Ravenna vs Venezia

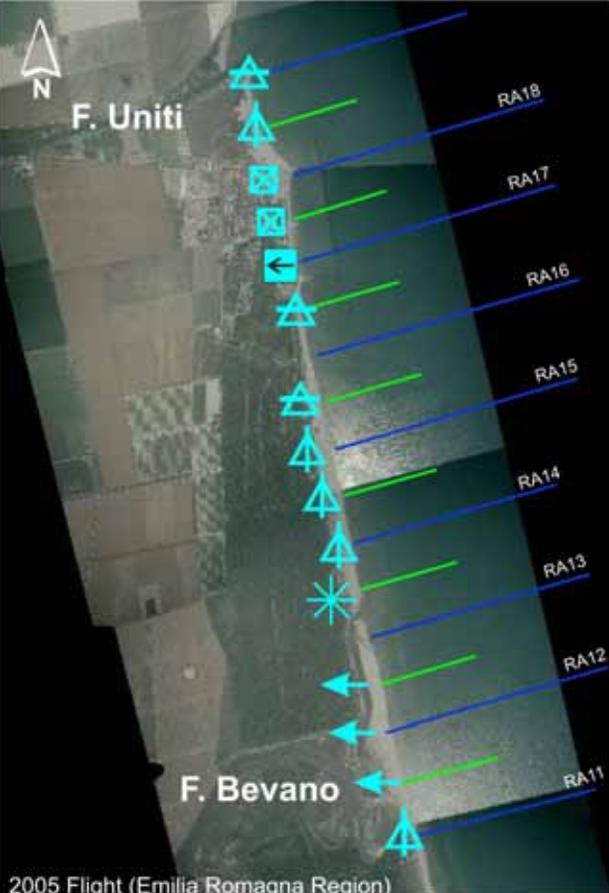
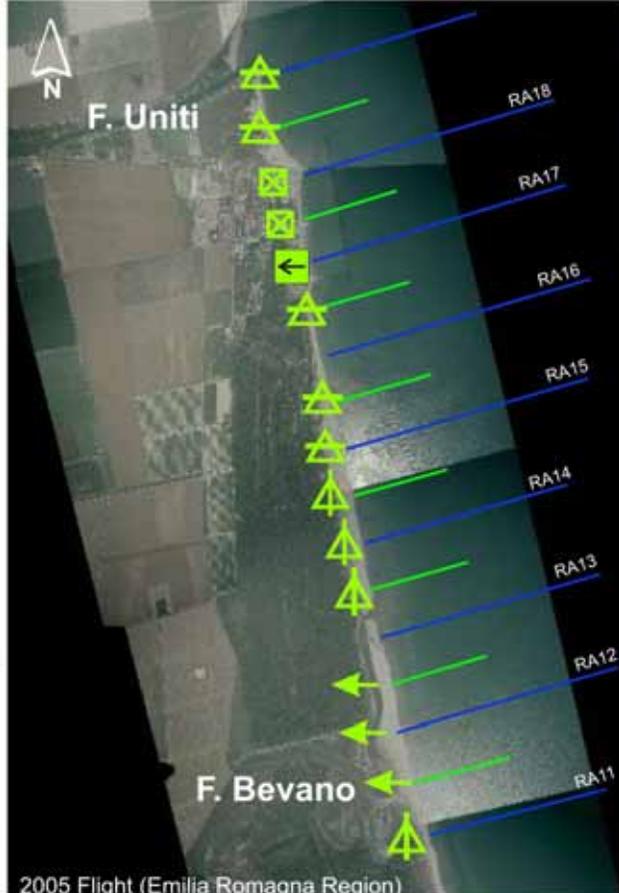
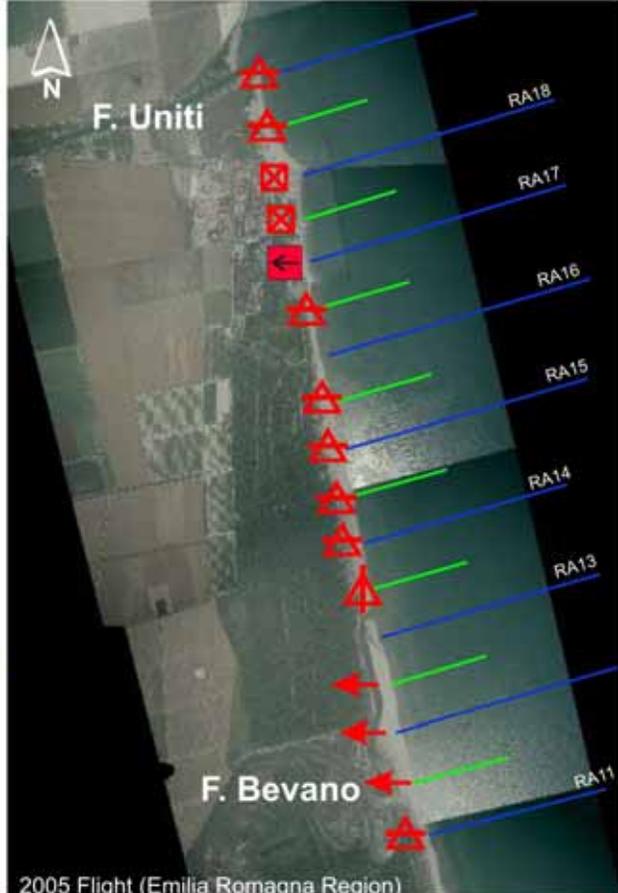
Vulnerabilità a scala regionale (Ciavola et al. 2008)

T1

T10

T100

- ▲ Erosione fronte dunare
- △ Rimozione della duna
- ← Inondazione
- * Intersezione
- ◀ Danneggiamento e possibile scavalcamento
- ⊠ Danneggiamento struttura antropica

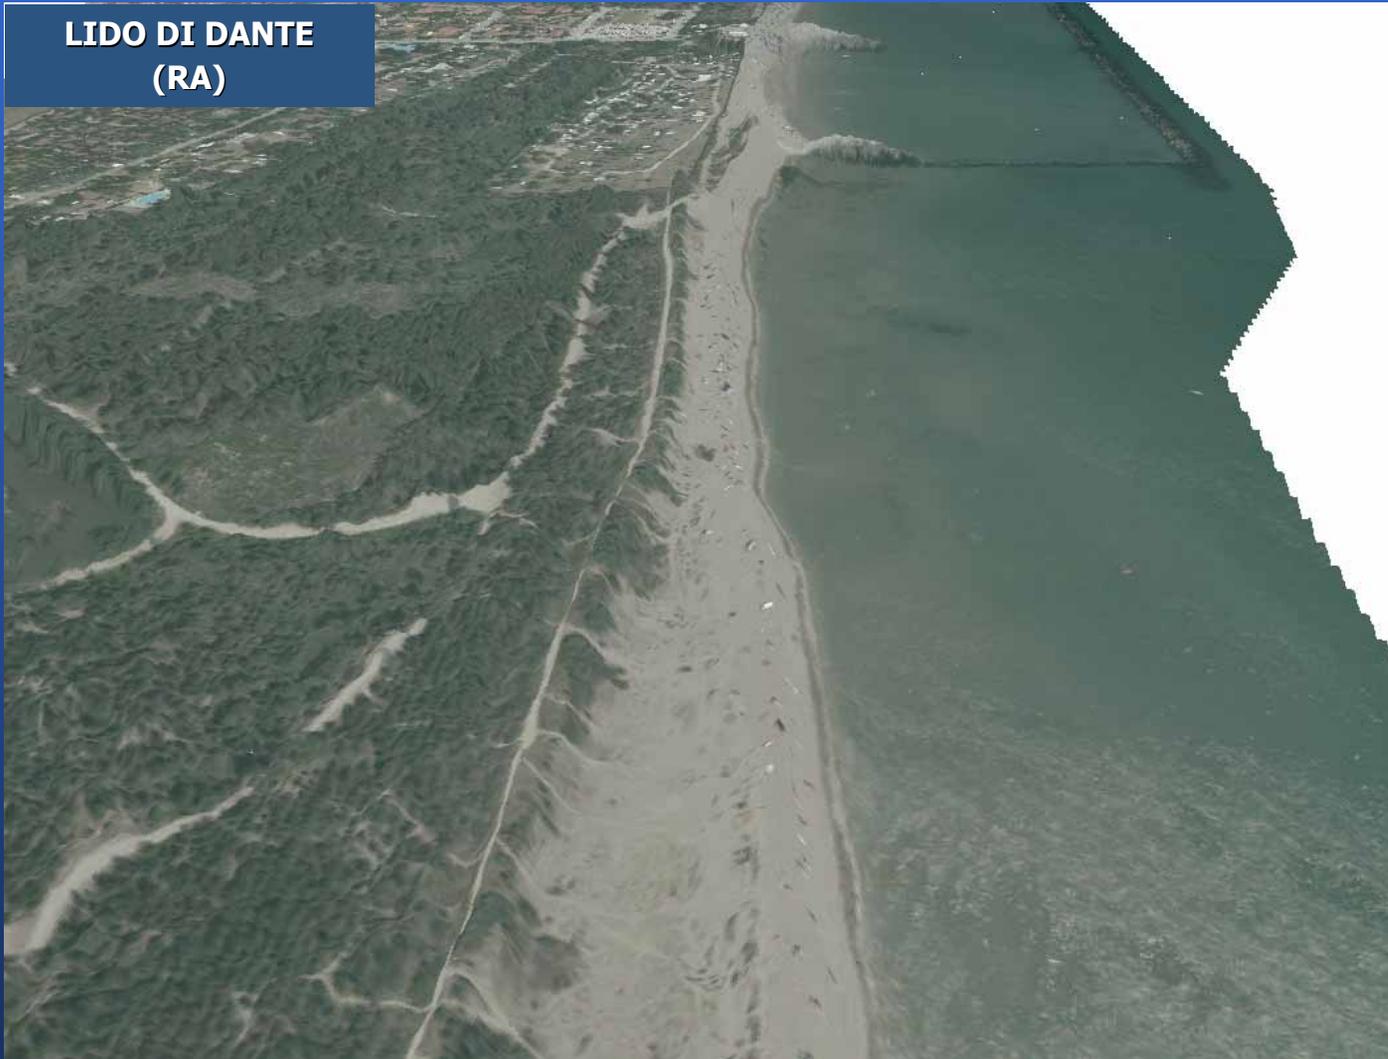
LIDO DI DANTE
(RA)

Volo
progetto
MICORE
2008

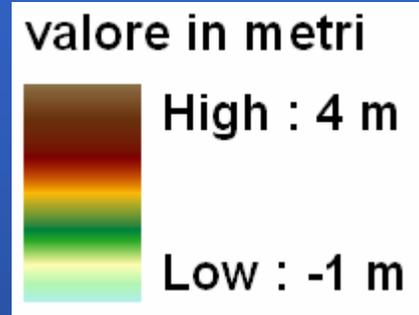
DTM LIDAR 2004

**Dopo
mareggiata
con Tr di 25
anni
nell'autunno
2004**

Rilievo SGSS

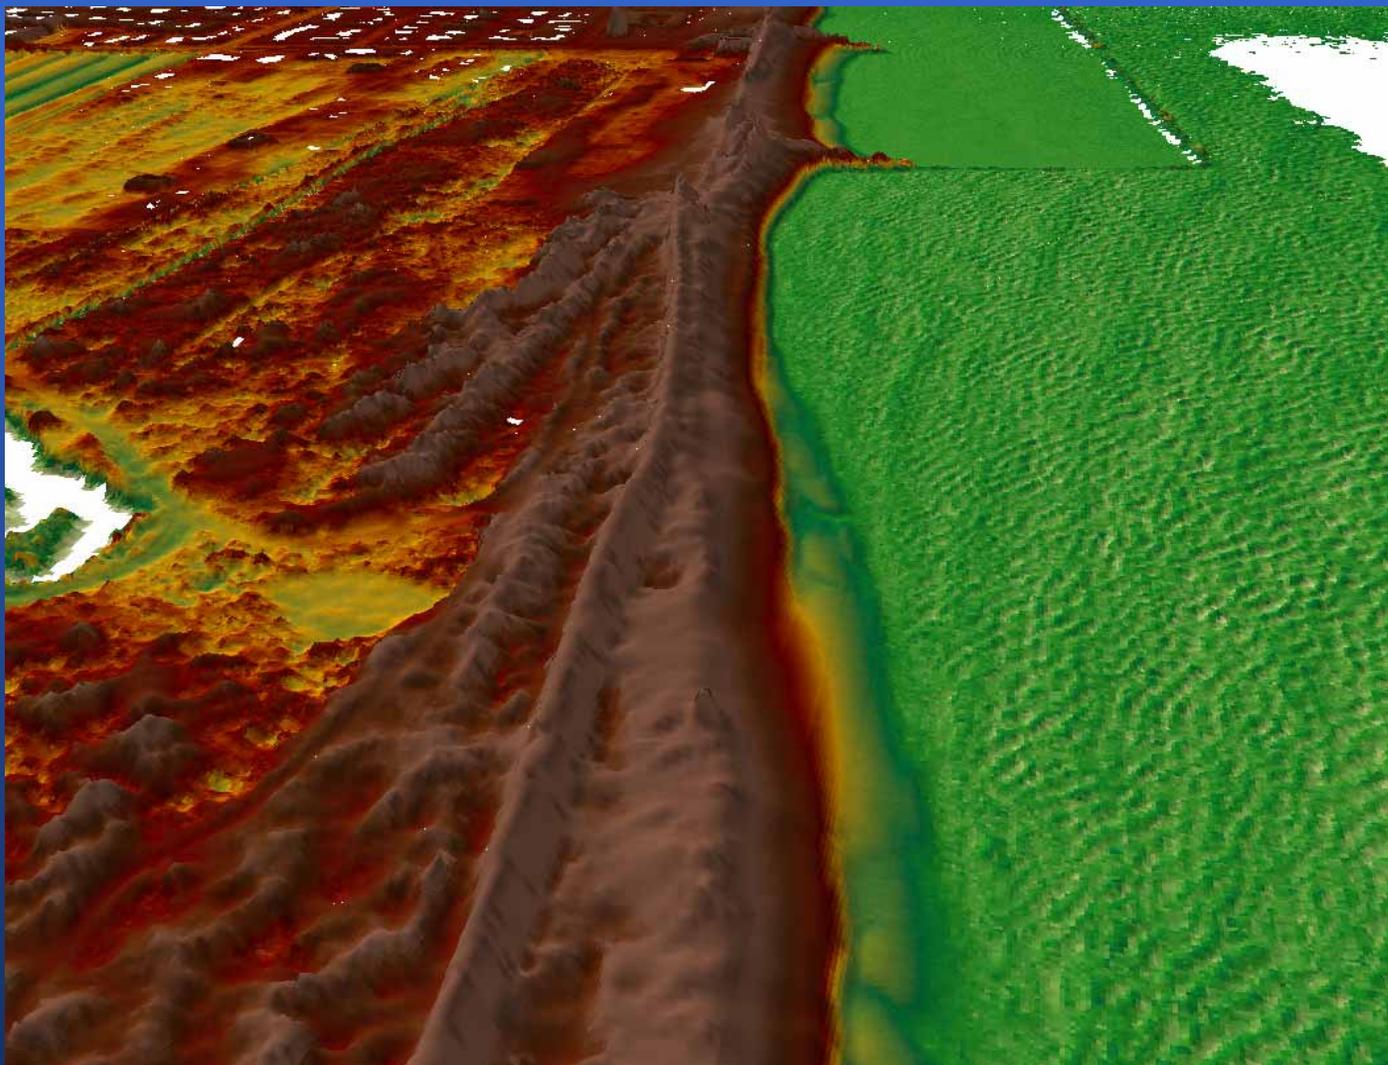
DTM LIDAR 2009

**Dopo acqua
alta
nell'inverno
2008-2009**

**Rilievo *ad-
hoc*
MICORE**

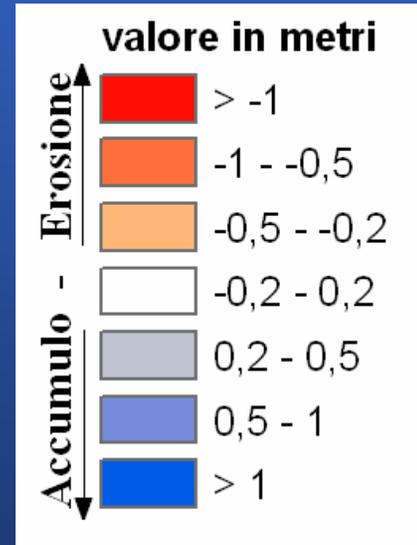
Variazione morfologica

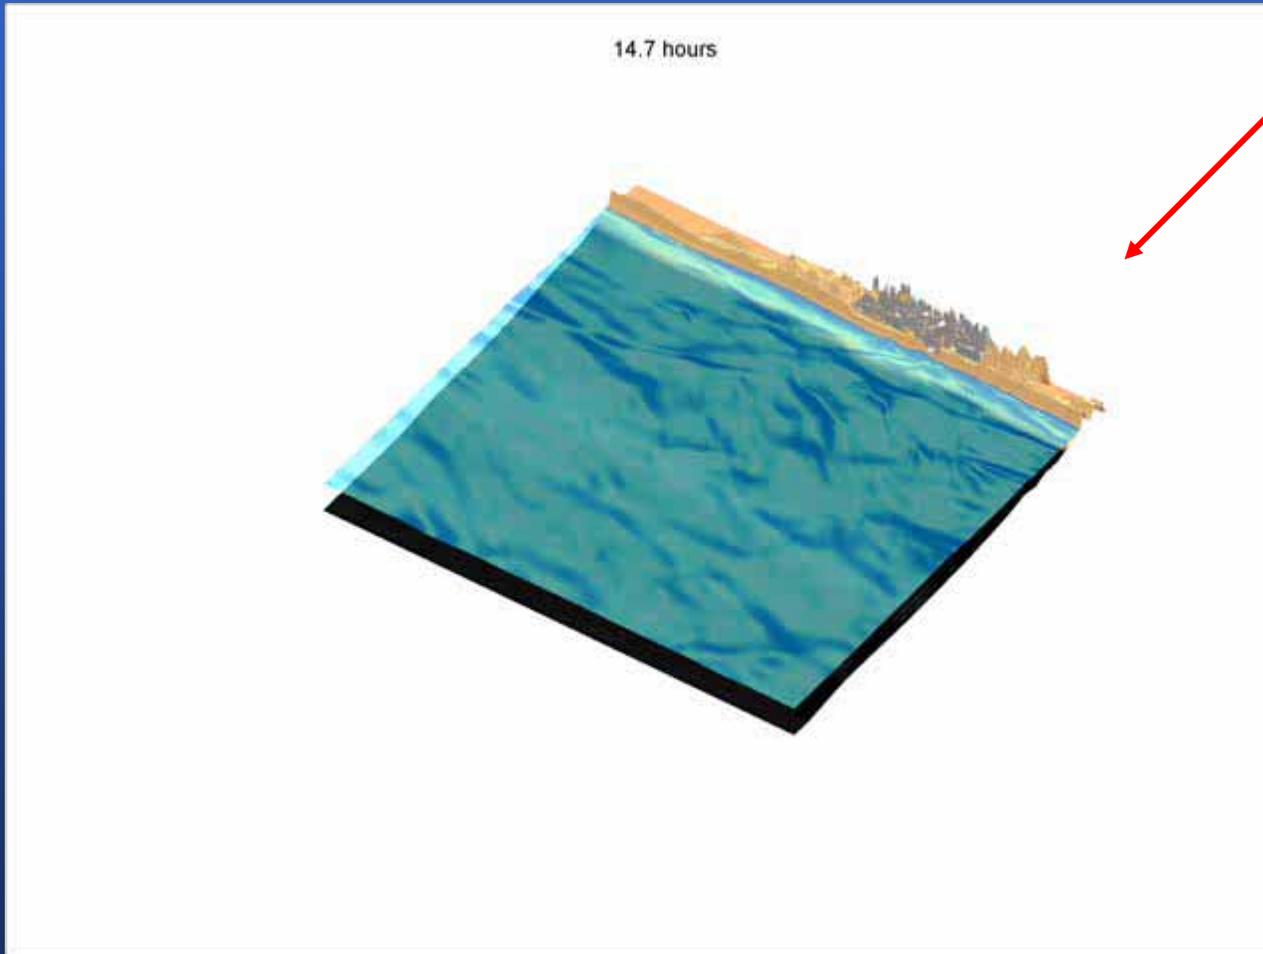
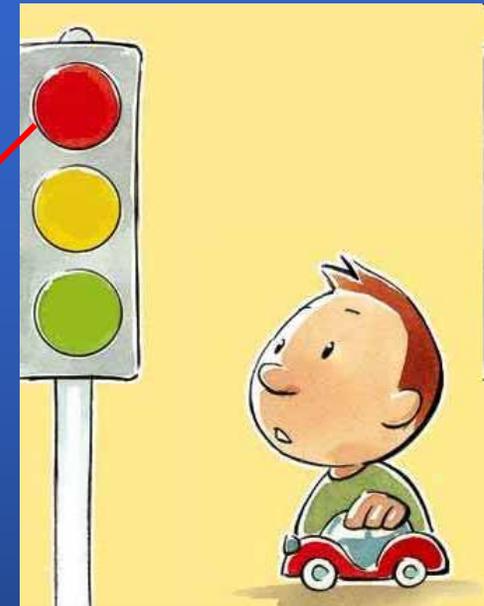
Esempio simulazione bidimensionale XBeach
