# Il monitoraggio dei danni da mareggiata

Luisa Perini, Paolo Luciani, Lorenzo Calabrese

Ravenna 15 marzo 2011 Monitoraggio del sistema costiero in Emilia-Romagna

# Il monitoraggio dell'evento meteo-marino del 9 e 10 Marzo 2010

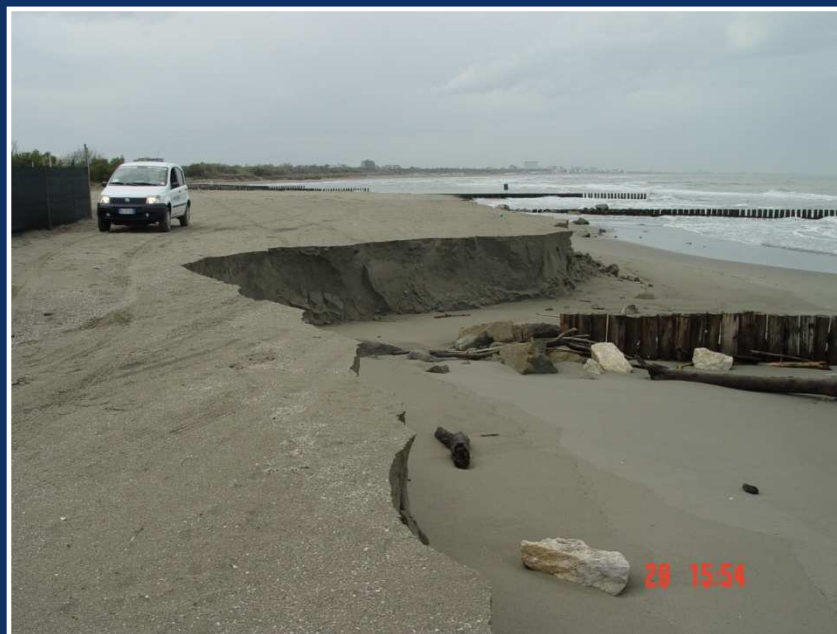
morfologici: erosione della  
duna e della spiaggia

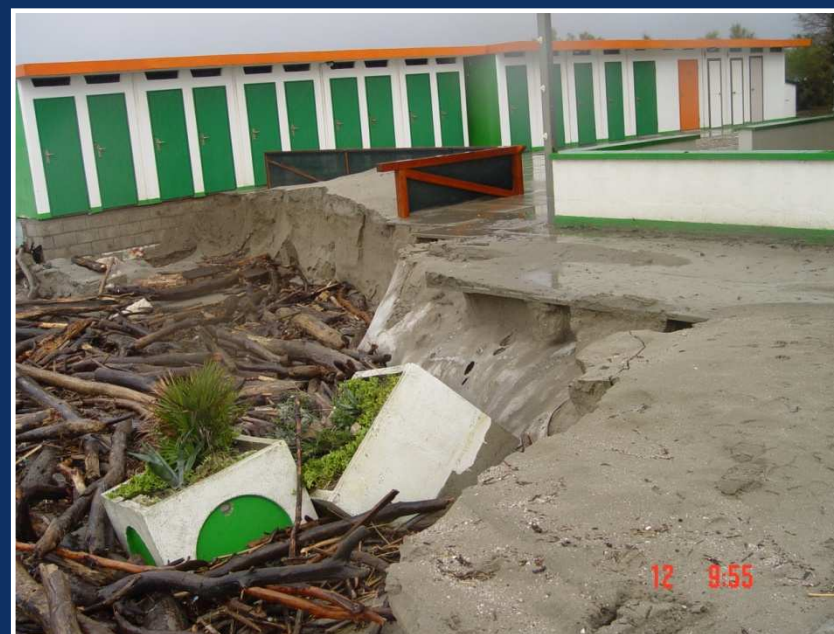
erosione della spiaggia e  
danneggiamento delle  
strutture antropiche

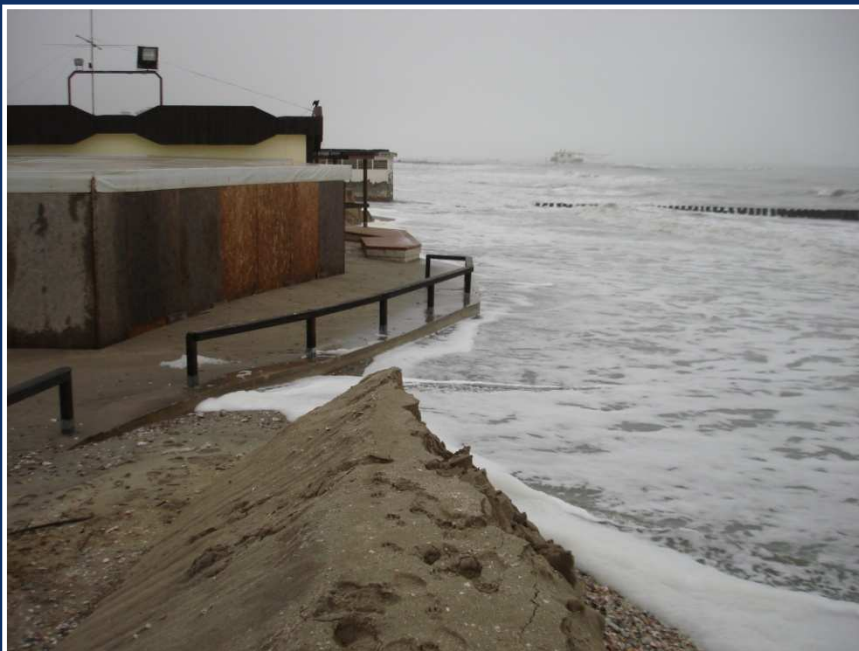
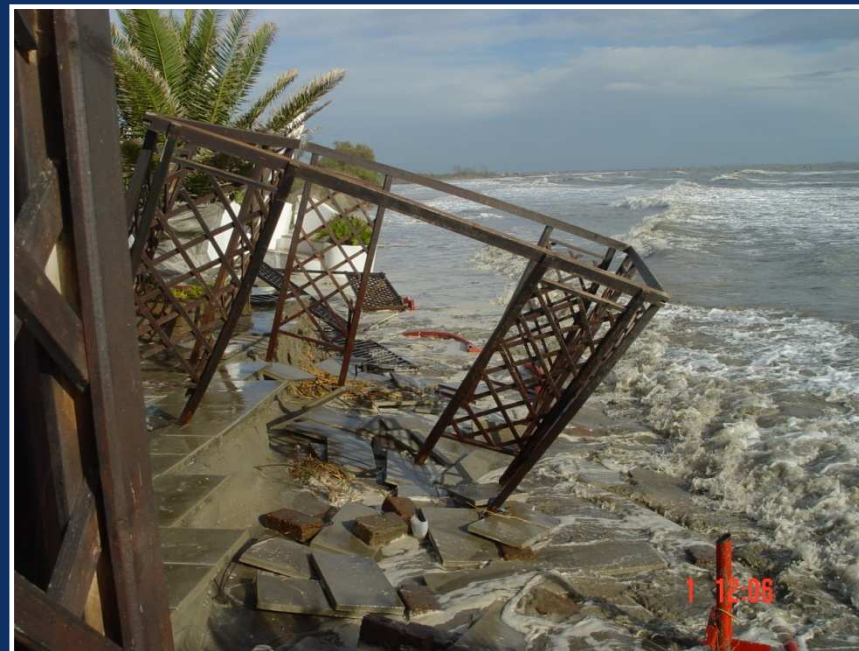
allagamenti delle  
strutture antropiche

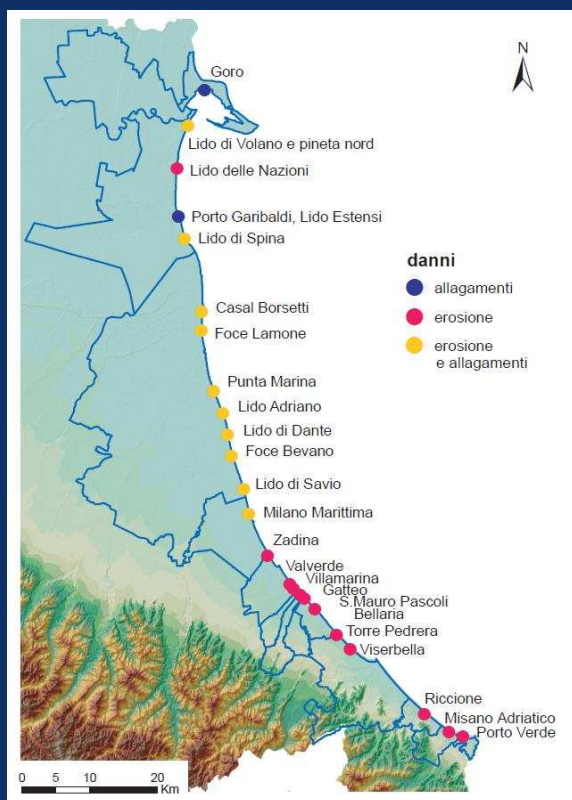
Esempio località colpite  
durante l'evento del 1-16  
dicembre 2008

Su 32 località segnalate;  
le maggiormente colpite (>15) sono:  
Lido di Volano  
Lido delle Nazioni  
Lido di Spina sud  
Cesenatico Nord  
Valverde

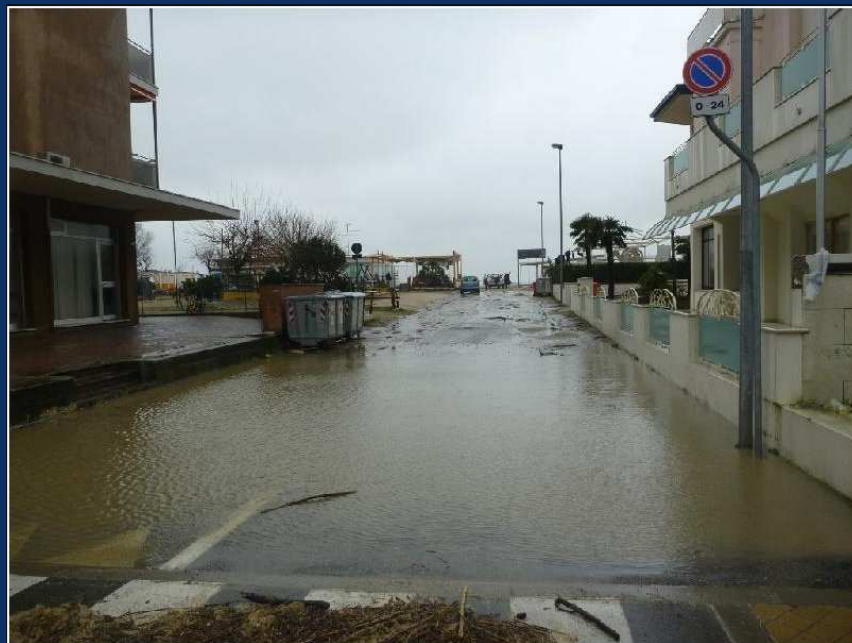
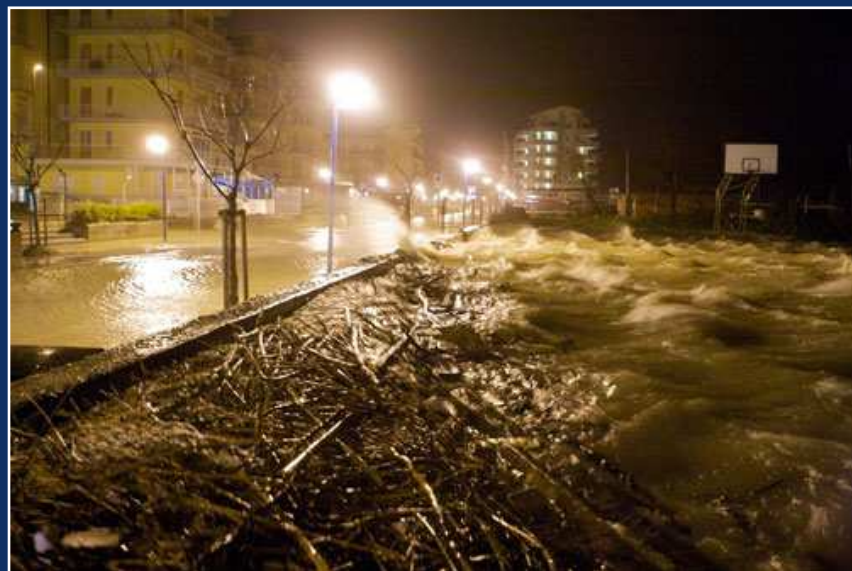
9 ore consecutive di moto ondoso con altezza d'onda superiore ai 3.5 metri (max 3.91 m) e concomitanza di un picco di marea nella nottata tra il 9 e 10 marzo, stimabile attorno a 0.9 metri

← Altezza dell'onda misurata dalla Boa ondometrica di Cesenatico tra il 9 e 10 marzo 2010

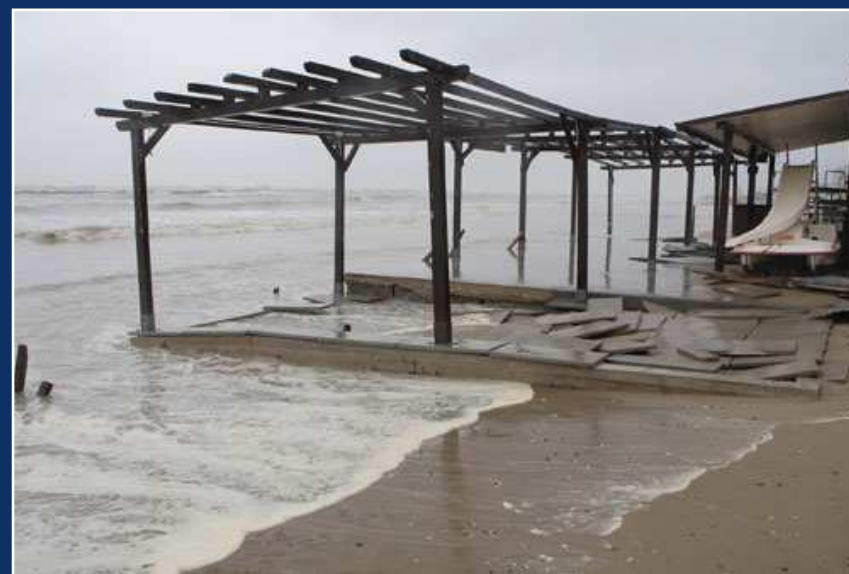
Come riportato dai quotidiani del 10 Marzo 2010, numerose località della costa sono state colpite da allagamenti che hanno interessato le spiagge ed i centri abitati

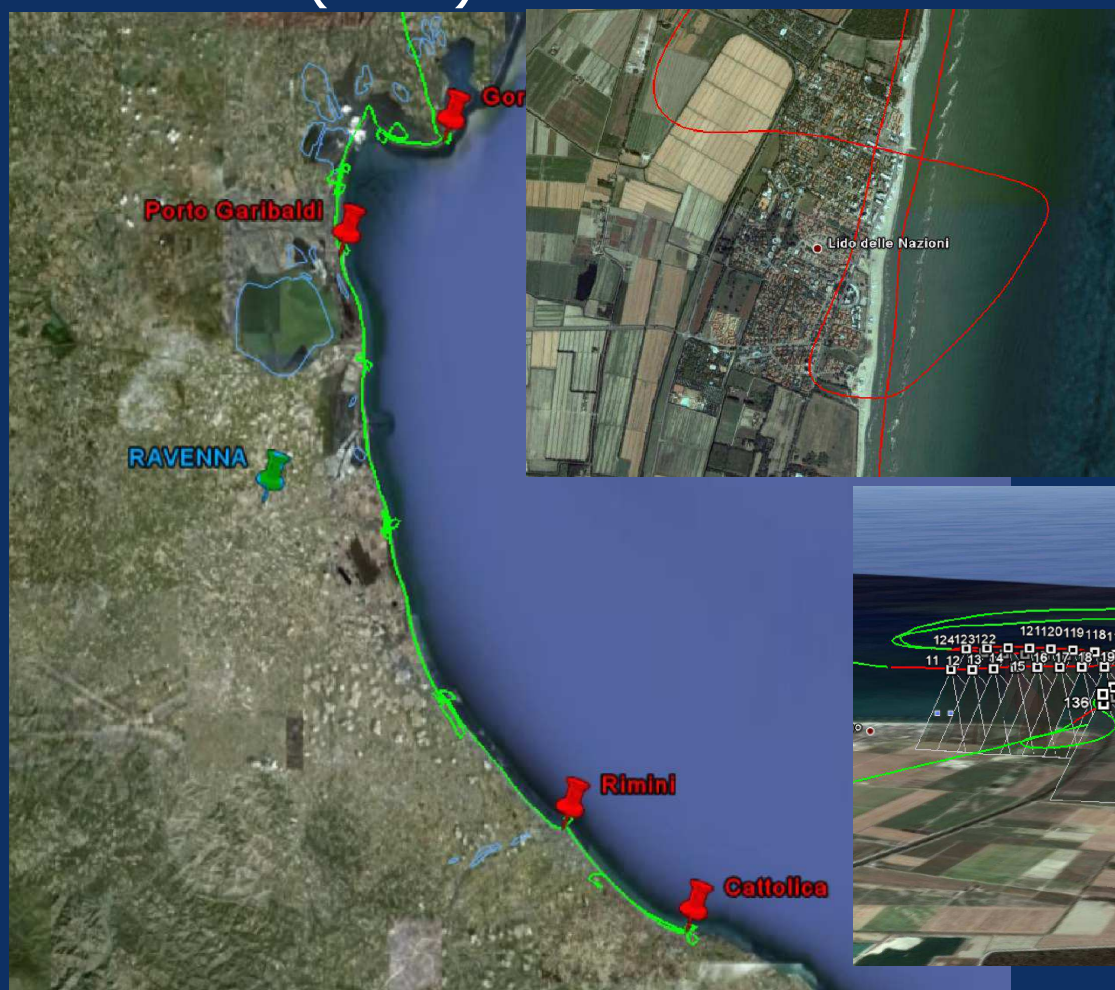
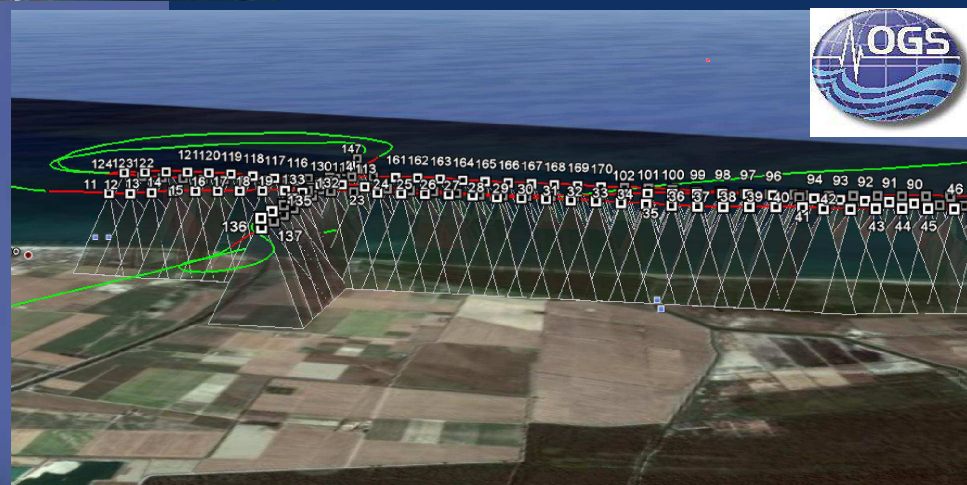
**Il rilievo è stato condotto dall'Istituto di Oceanografia e Geofisica (OGS) di Trieste**

9 rotte trasversali (di  
calibrazione) lunghe 1.5 -  
2.5 km

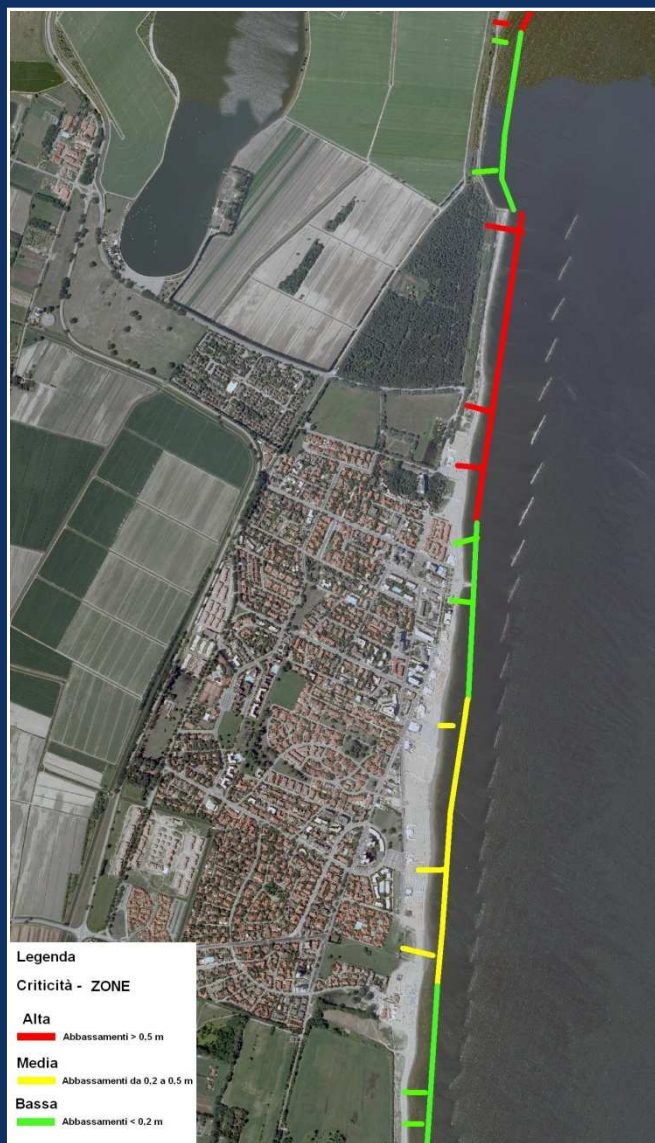
Su 105 km analizzati

Criticità bassa	48,4 km	verde
Criticità media	30,2 km	arancio
Criticità alta	26,4 km	rosso

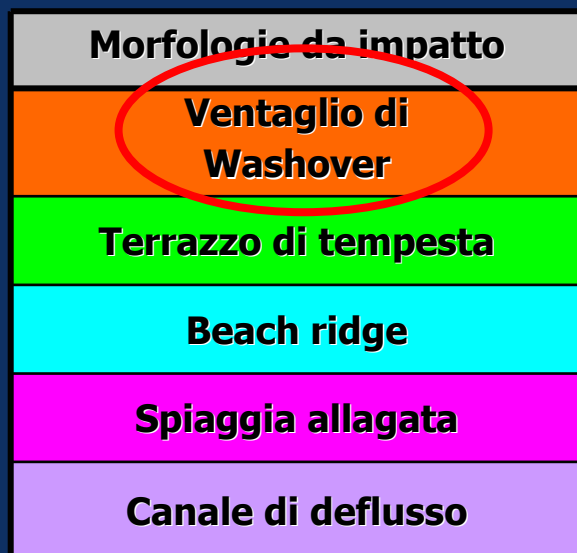
Washover fan: deposito da mareggiata con elevato run-up – tipicamente nel back-shore

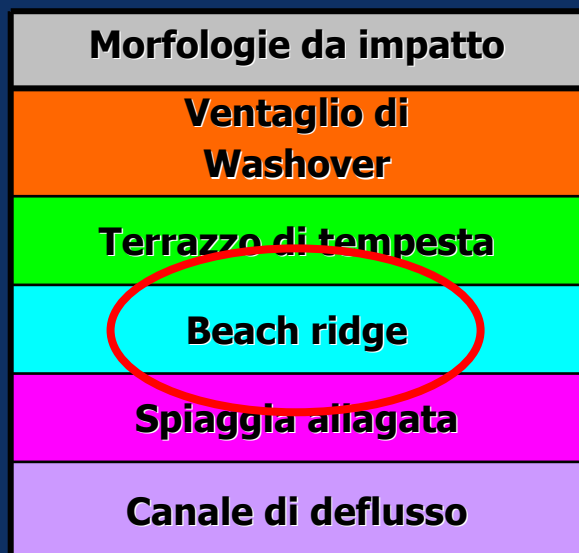
Beach ridge: deposito prodotta dalla mareggiata, parallelo alla linea di riva

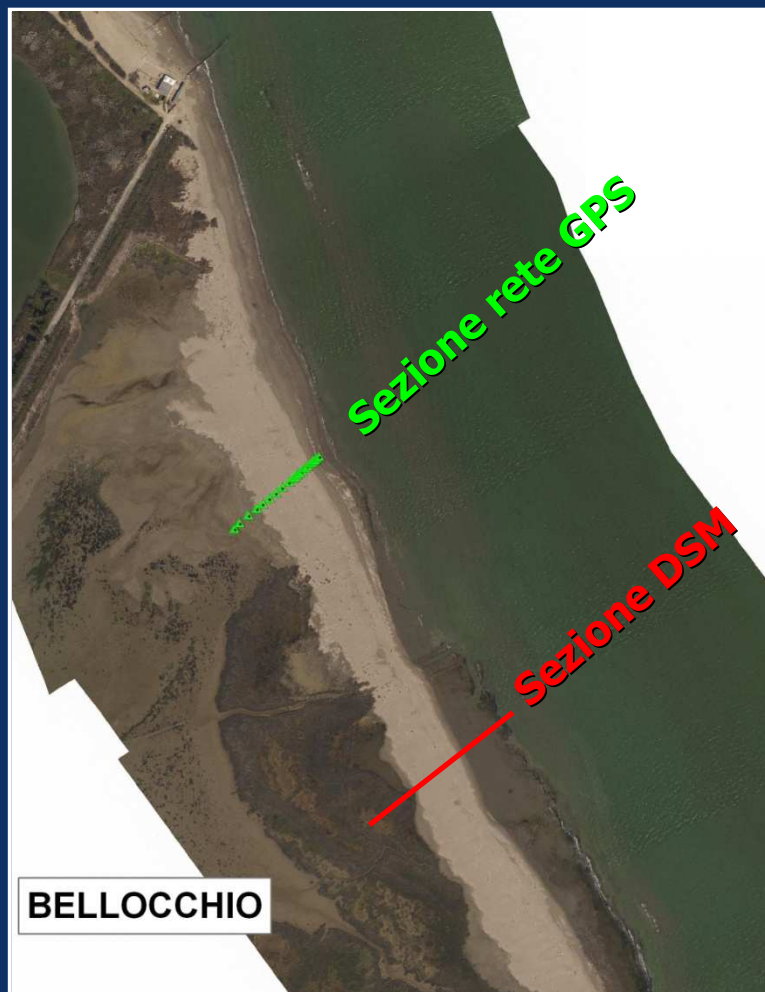
## Vene di Bellocchio

Fino a 70 m di arretramento del sistema spiaggia in 2 anni
