# Risultati dello studio sull'impatto della mareggiata del 9 - 10 Marzo 2010 lungo le coste dell'Emilia-Romagna

Perini L.  
Luciani P.  
Calabrese L.

# Registrazione dell'evento (info Arpa – SIMC)

# La stima dei danni

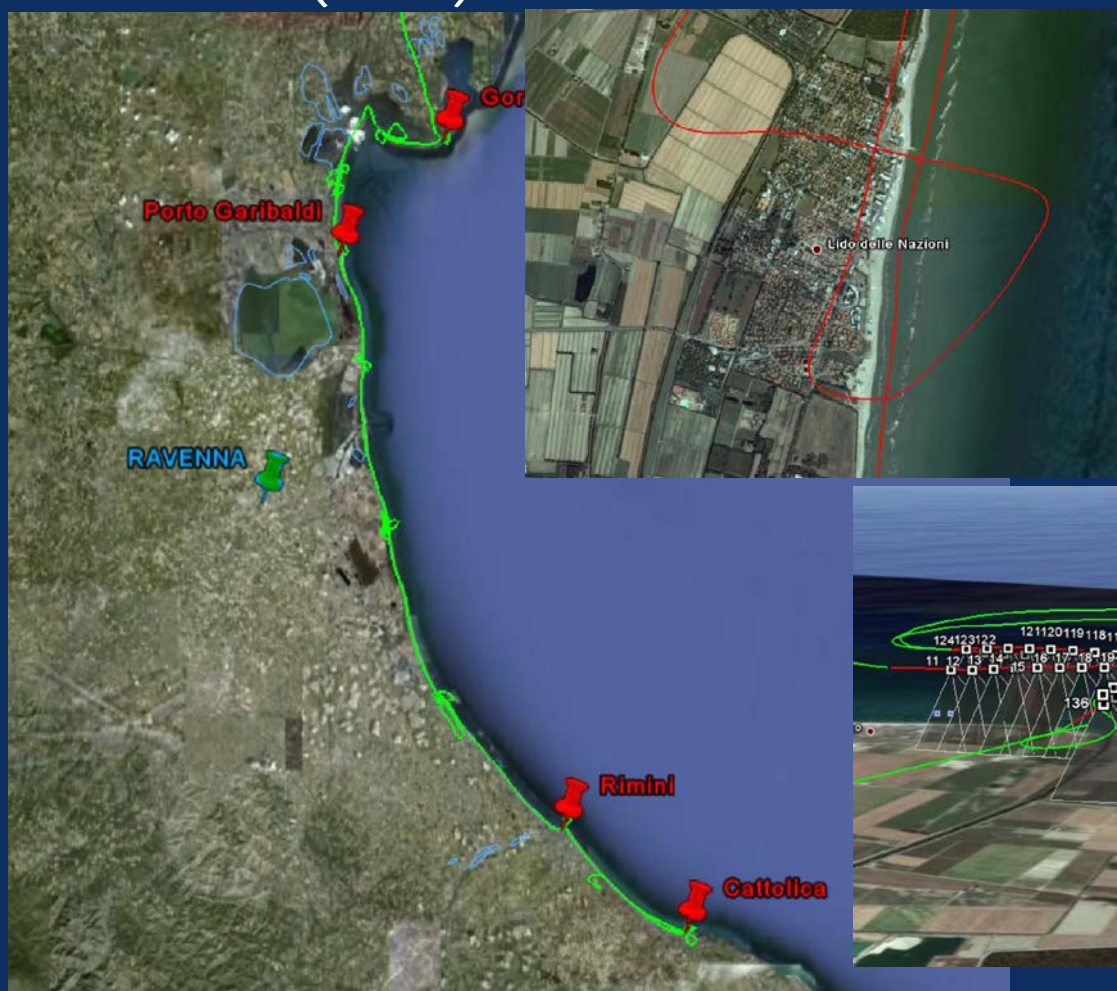
Il rilievo è stato condotto dall'Istituto di Oceanografia e Geofisica (OGS) di Trieste

1 rotta di volo parallela alla linea di riva (130 km)

9 rotte trasversali (di calibrazione) lunghe 1.5 - 2.5 km

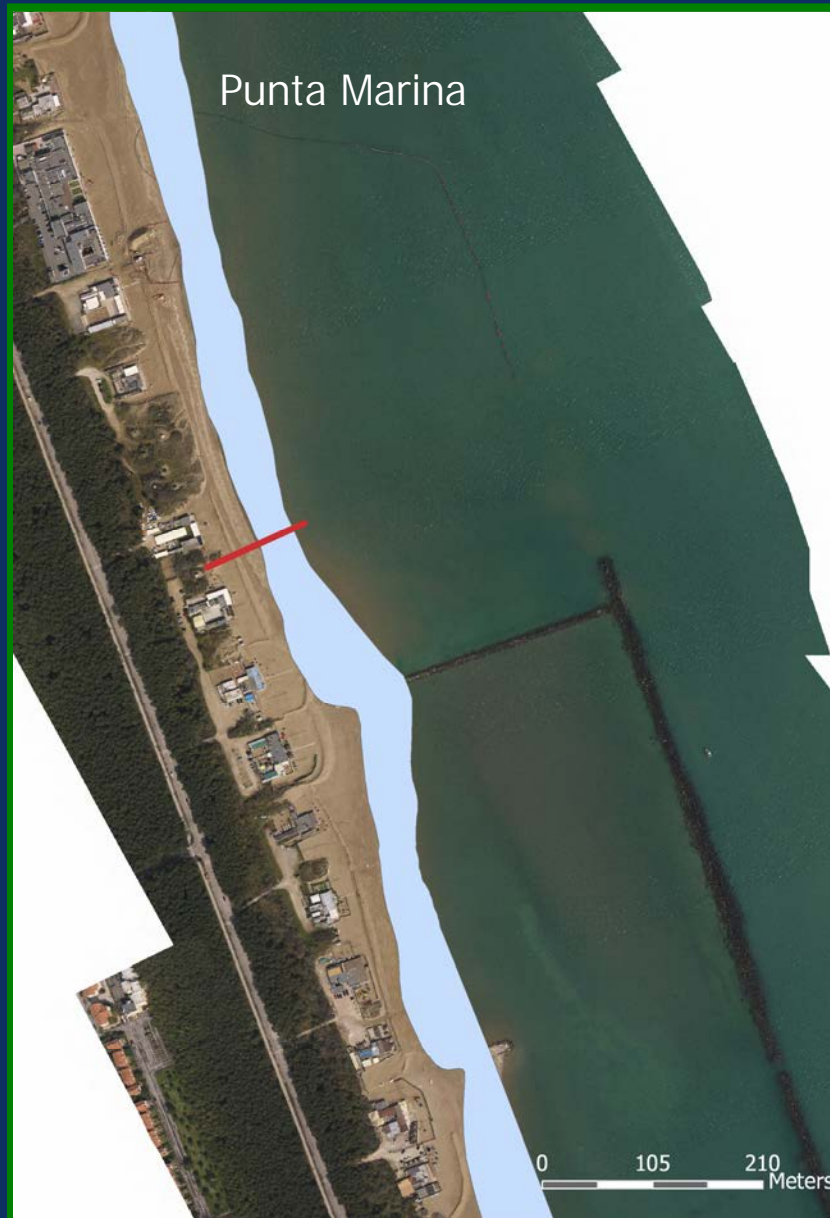
Info DB Ripascimenti: cella 44

- 2005
- 2006
- 2007

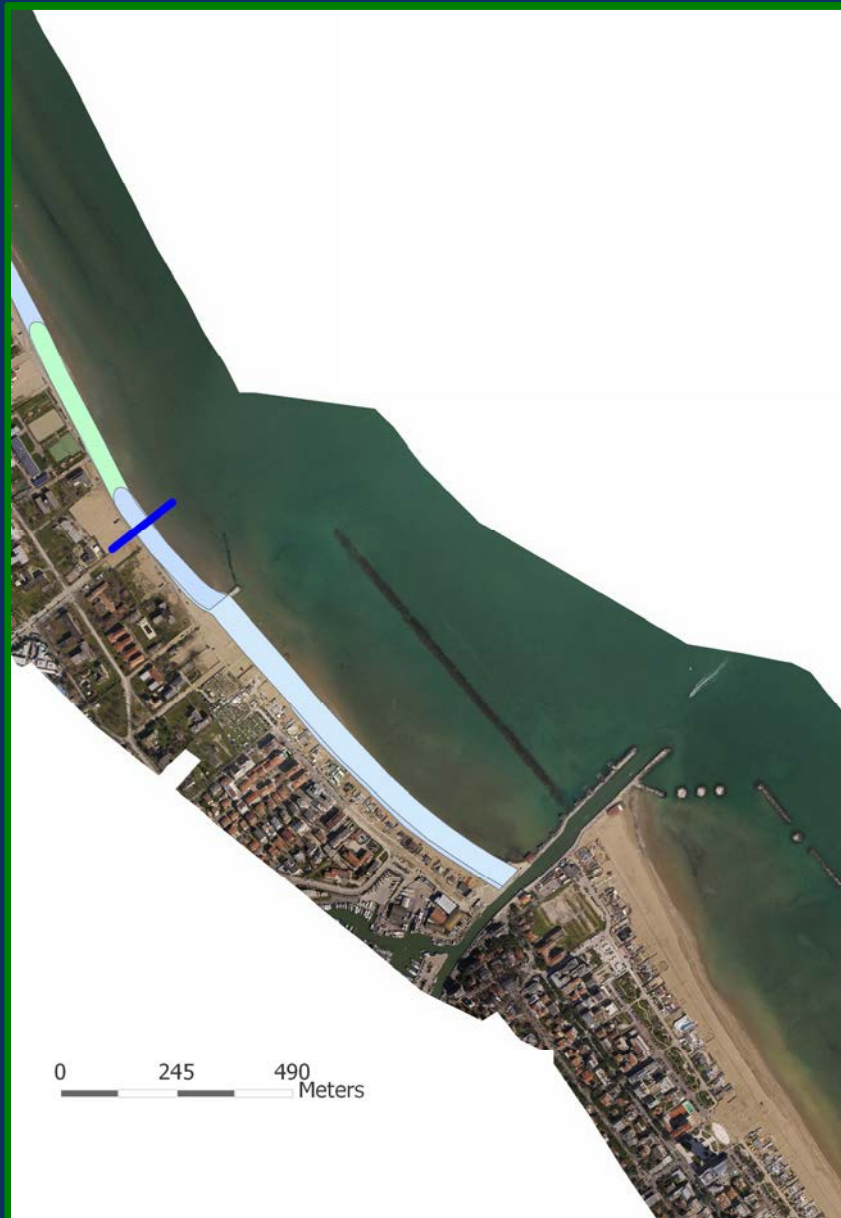
Info DB Ripascimenti: cella 28

- ottobre 2004
- maggio 2005
- novembre 2006

Post-rilievo 2008

- maggio 2009

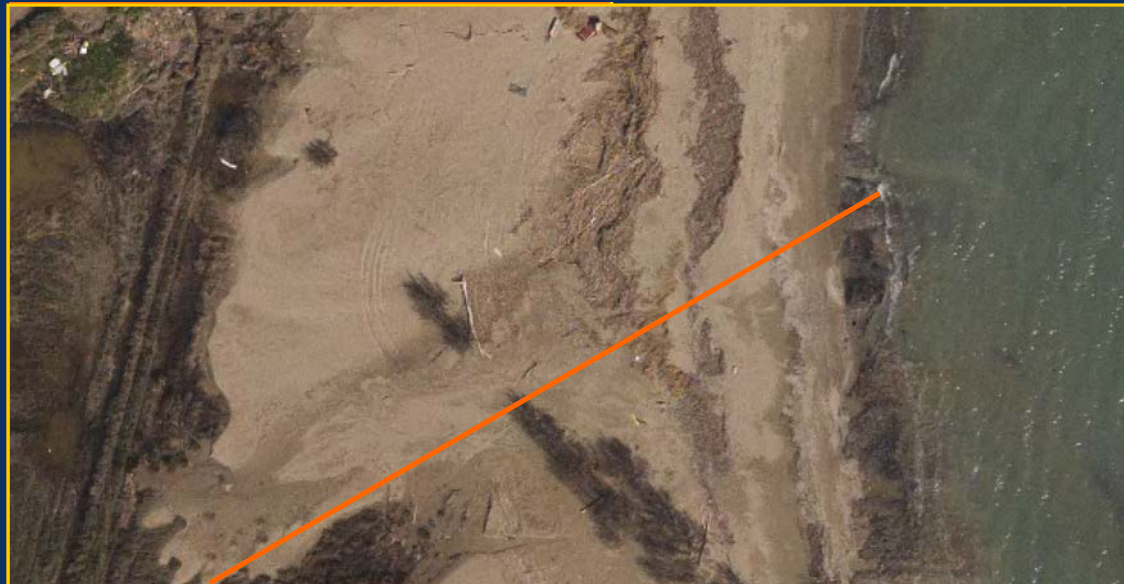
Washover fan: deposito da mareggiata con elevato run-up – tipicamente nel back-shore

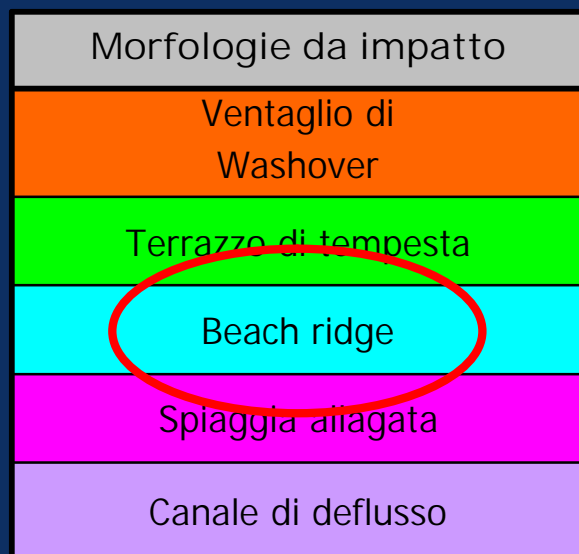
Beach ridge: deposito allungato parallelo alla linea di riva prodotta dalla mareggiata

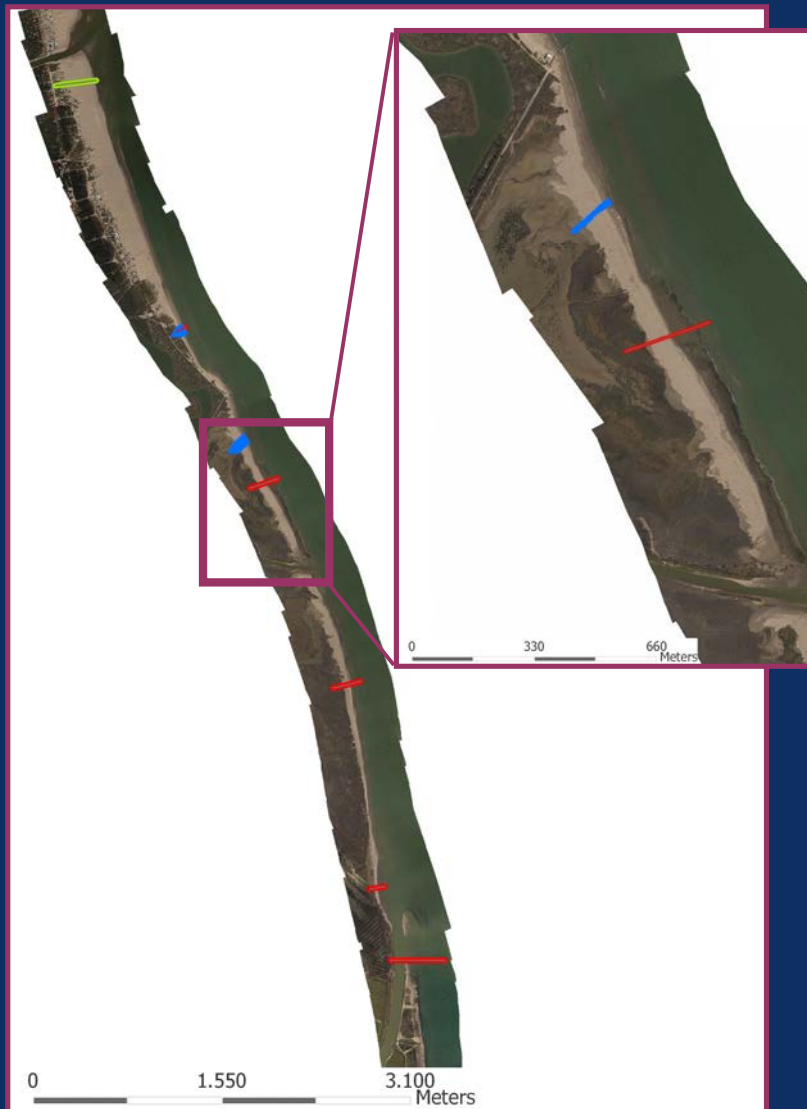
## 9. il caso Vene di Bellocchio

- Circa 75 m di arretramento del sistema duna-spiaggia in 2 anni
